Научная статья
УДК: 631.35

**АНАЛИЗ КОНСТРУКЦИИ, УСЛОВИЙ РАБОТЫ И ПРИЧИН ВЫХОДА ИЗ СТРОЯ
ДОИЗМЕЛЬЧИТЕЛЯ КОРМОУБОРОЧНОГО КОМБАЙНА**

**ANALYSIS OF THE DESIGN, OPERATING CONDITIONS AND CAUSES OF FAILURE
OF THE FORAGE HARVESTER SHREDDER**

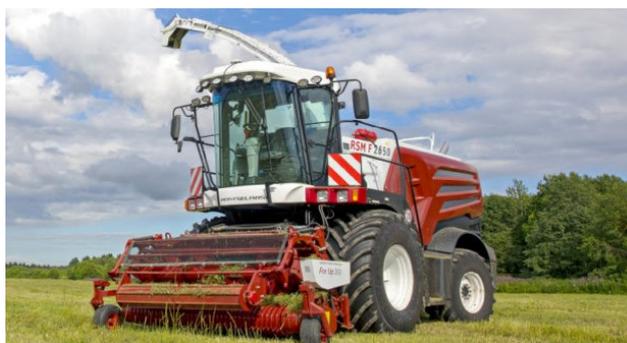
Кормоуборочный комбайн RSM F 2650 предназначен для уборки кукурузы, сорго, подсолнечника и других высокостебельных силосных культур.

Рисунок 1- Внешний вид комбайна RSM F 2650

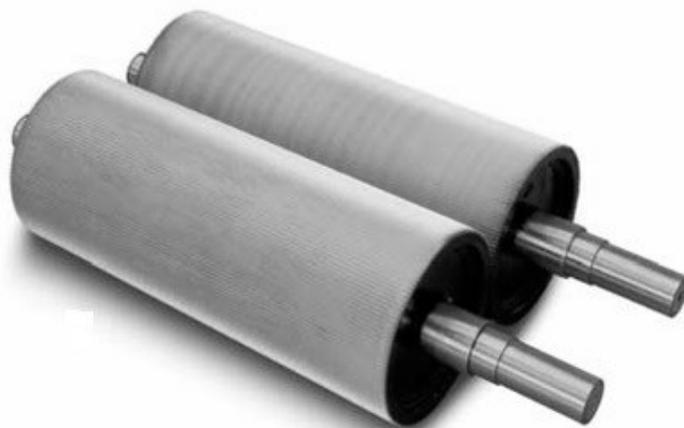
Наиболее распространенной конструкцией доизмельчителя является вальцовая. Данная конструкция представляет собой пару вращающихся вальцов, расположенных параллельно друг другу (рис. 2). Материал подается между вальцами и подвергается измельчению под действием силы рас-

тяжения и сжатия. Конструктивно модификации доизмельчителей различаются количеством зубьев и профилем поверхности. [2,3,4]

Рисунок 2– Вальцовый доизмельчитель

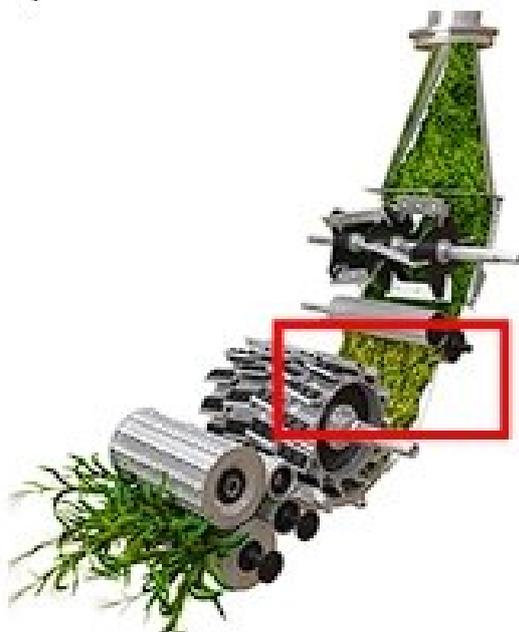
Доизмельчитель комбайна RSM F 2650 имеет конструкцию слайдерного типа, который предназначен для измельчения технологической массы. На рисунке 3 показано расположение доизмельчителя в технологическом тракте.

Рисунок 3 – Доизмельчитель в технологическом тракте

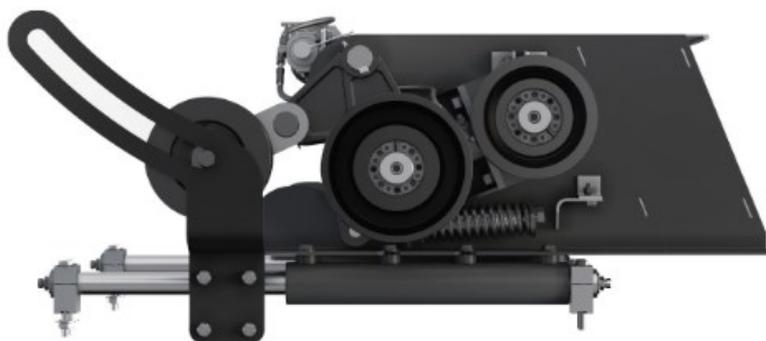
Доизмельчитель комбайна RSM F 2650 имеет два вальца диаметром 190 мм с пилообразными зубьями, вращающимися навстречу друг другу с разницей скоростей вращения 20% (при необходимости можно установить доизмельчитель с большей разницей вращения вальцов 30% и 40%). Зазор между вальцами регулируется в зависимости от урожайности. [2,4]

Также, в самой конструкции доизмельчителя важное значение имеют подшипники. В доизмельчителе установлены подшипники 22309-E1-XL-C3 FAG. Это радиально-упорные двухрядные роликовые подшипники с внутренним диаметром 45 мм, наружным диаметром 100 мм и шириной 36 мм. Способны работать в диапазоне температур от -40°C до +200°C [2,4,5,6].

Рисунок 4 – Доизмельчитель комбайна RSM F 2650

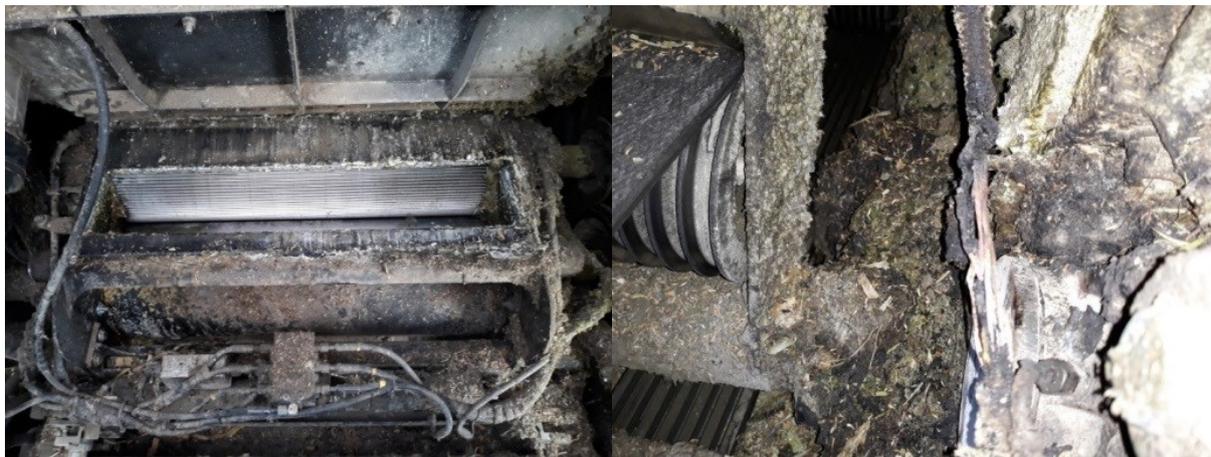
Результаты исследований. Работа узла осуществляется в условиях загрязненной, влажной, агрессивной среды, а также, высокой температуры, достигающей 130°C. Исходя из конструкции доизмельчителя, условий и режимов работы можно предположить, что причинами выхода из строя агрегата может быть поломка его частей: валцов, подшипников и подшипниковых опор др.

Рисунок 5 – Загрязнение доизмельчителя кормоуборочного комбайна

При недостаточной герметизации в щели между цапфами и корпусом подшипника попадает влага, вследствие чего в подшипниковом узле происходит вытеснение смазки. Твердые частицы загрязнений, попавшие на элементы подшипника при высыхании вызывают повышение температуры нагрева подшипников и, как итог, преждевременному выходу их из строя (рис. 5).

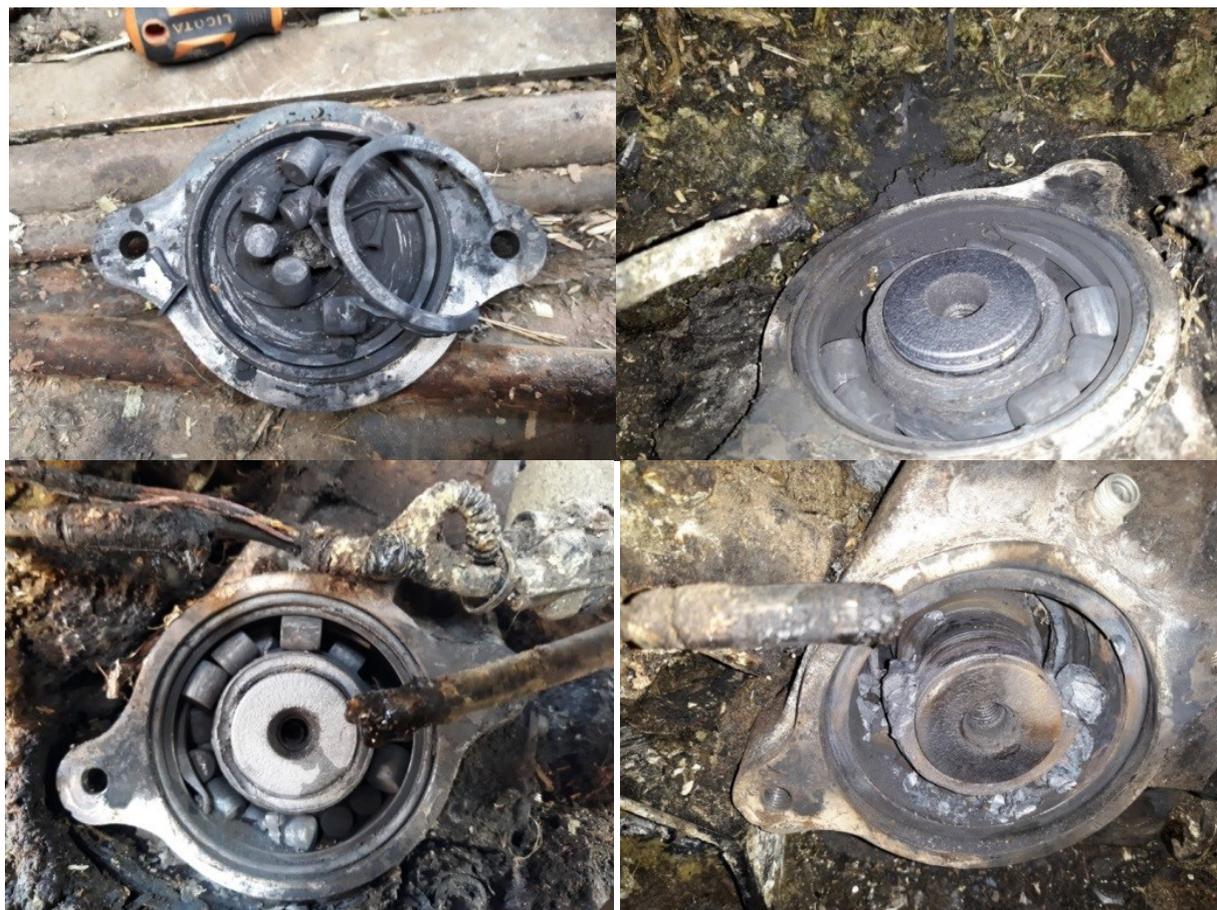
Согласно данным завода изготовителя наиболее часто встречающимися видами повреждения подшипников являются износ рабочих поверхностей, разрушение и заклинивание элементов подшипников (табл.1). Фактическая наработка узла до отказа составляет 120-1100 часов [2,4].

Из всего вышеперечисленного можно выделить основные причины повреждений подшипников доизмельчителя. К ним следует отнести: конструктивный перекос вала, неэффективное смазывание и уплотнение подшипника. [6,7]

На рисунке 6 показаны основные виды повреждений подшипниковых опор доизмельчителя кормоуборочного комбайна RSM F 2650.

Рисунок 6 – Повреждения подшипников опоры доизмельчителя комбайна RSM 2650

приводит к таким повреждениям как износ, заклинивание и разрушение элементов подшипников. В связи с этим защита подшипниковых опор, соблюдение правил эксплуатации, технического обслуживания и оперативное устранение неполадок поможет предотвратить возможные проблемы.
